**改善事例：ユアサ工機(株)**

創立70周年を迎えた。故障した車のピストンやクランクの研磨などエンジンの修理業が原点。昭和40年代ごろから環境の変化に応じて油圧シリンダーやクランクの製造へと業容を変化させ、現在は船舶や小型飛行機向けのクランクシャフト、ホームエレベーターや建機・中継車などの油圧シリンダーを開発製造する。カスタム仕様の専用機での製造のため、突発的に設備のメンテナンスが発生することも。欠品は絶対許されないと、リスク回避のため先行生産を行うが、その最適バランスを模索する。

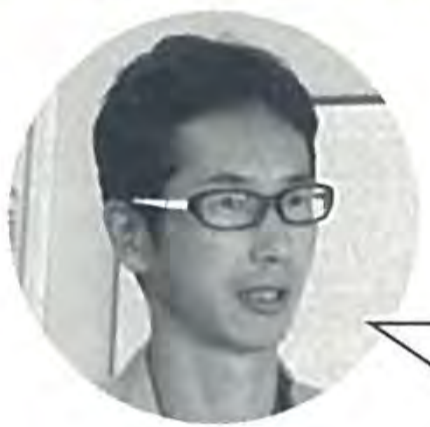
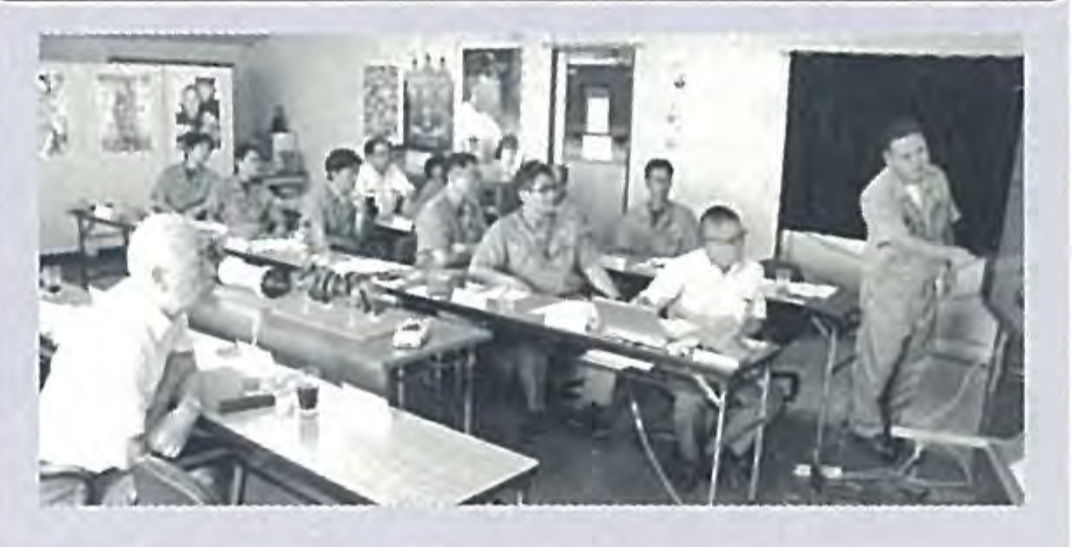
約200台の設備のうちの60%以上が20年以上稼働している。一品一様で設備ありきの作業が多く、メンテナンスはとても重要と考えている。そのため定期的に点検は行っているが、「トヨタ生産方式」が考える予防保全に対する取り組みは、どのように実施すべきか？

設備の点検項目ごとにルールを設け、工程能力に応じた品質チェックのルールを決め、作成した設備点検項目一覧に担当者が記録する。点検の済んだ部品・製品にチェックしておけば、不良が出たときにどこまで遡って調査すればいいか分かる。設備点検と同時に保全担当が治工具などの点検も行い、次のシフトに迷惑をかけないように努める。品質点検時、設備点検時それぞれにパトライトの色を決めて、機械を止めずに点検すれば、稼働率を下げることはない。異常が出たときには赤ランプを点灯させ、その原因を追究し再発防止に努める。こうした活動により、稼働率をいかに伸ばすことができるかが目的。遊休設備の多用途化も検討されたい。

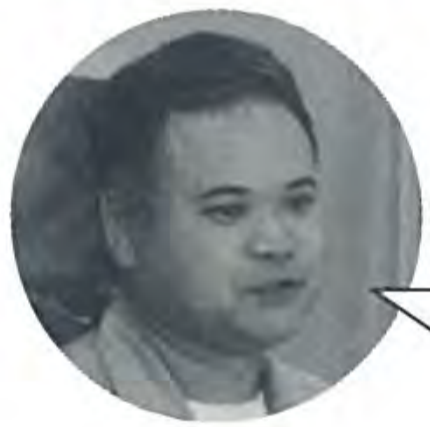
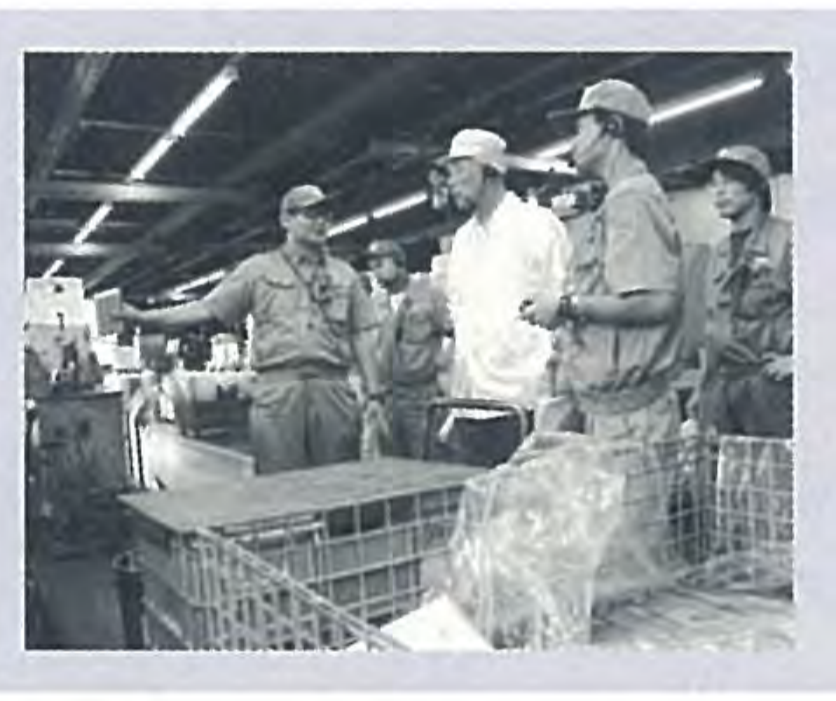
多品種少量の注文に効率的に対応するため、一定のロットにまとめて生産している。工場内の配置上、工程ごとにパレットに入れて移動しなければならず、現状の運搬に改善の余地を感じている。

空パレット置場、出荷待ちなど次の工程のそばに置くことが大前提。枠を明示して、あるべき場所に設置すること。在庫の置き方を工程ごとに変えることが必要。けがの多くは、こうして保管されたものにつまずいて発生する。安全第一で!!

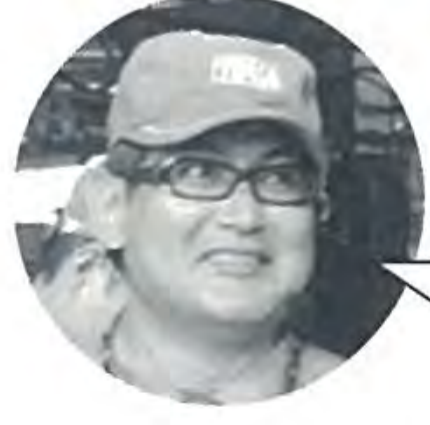
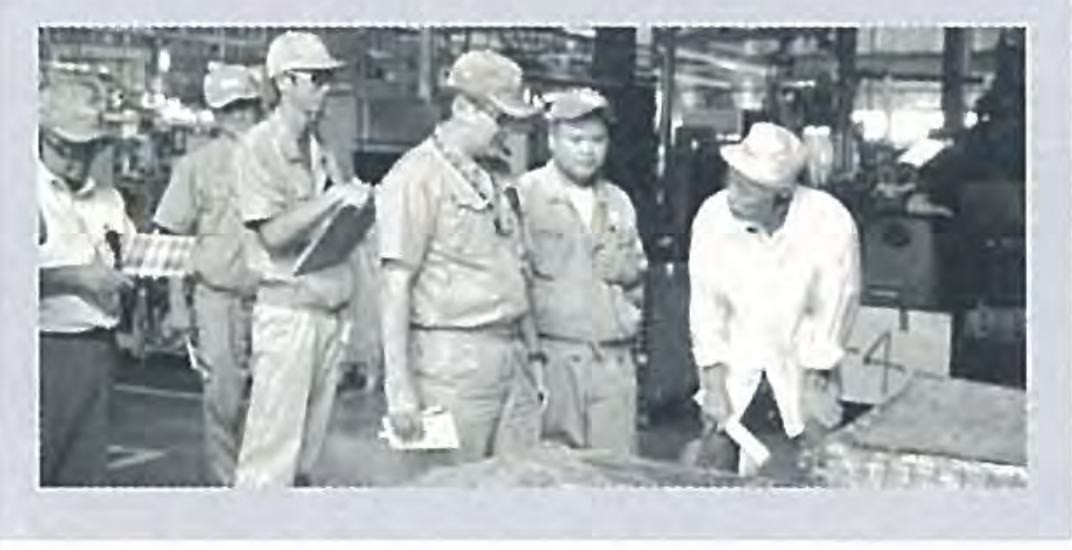
リスク対策のため、1カ月分を先行して生産している。支給される材料、仕掛品、出荷待ちなど工場内の各所に保管されている状態であるが、より効率的な保管のルールは？

現場は、机上ではなく製品を見て動いている。進捗が不明であれば、作業任せになり、現場では生産を続けてしまう。そのため、一目見てスケジュールや工程を認識できることが重要。誰もが同じ情報を共有するため、パレットにはっきり見えるように情報を記載すること。完成品はできるだけ作ったところに置くと進捗が分かる。
